ARCHEOLOGISCHE PROSPECTIE

PASTORIE TERVUREN (prov. Vlaams-Brabant)

BASISRAPPORT

Afdeling Archeologie
Rapport 2012/03

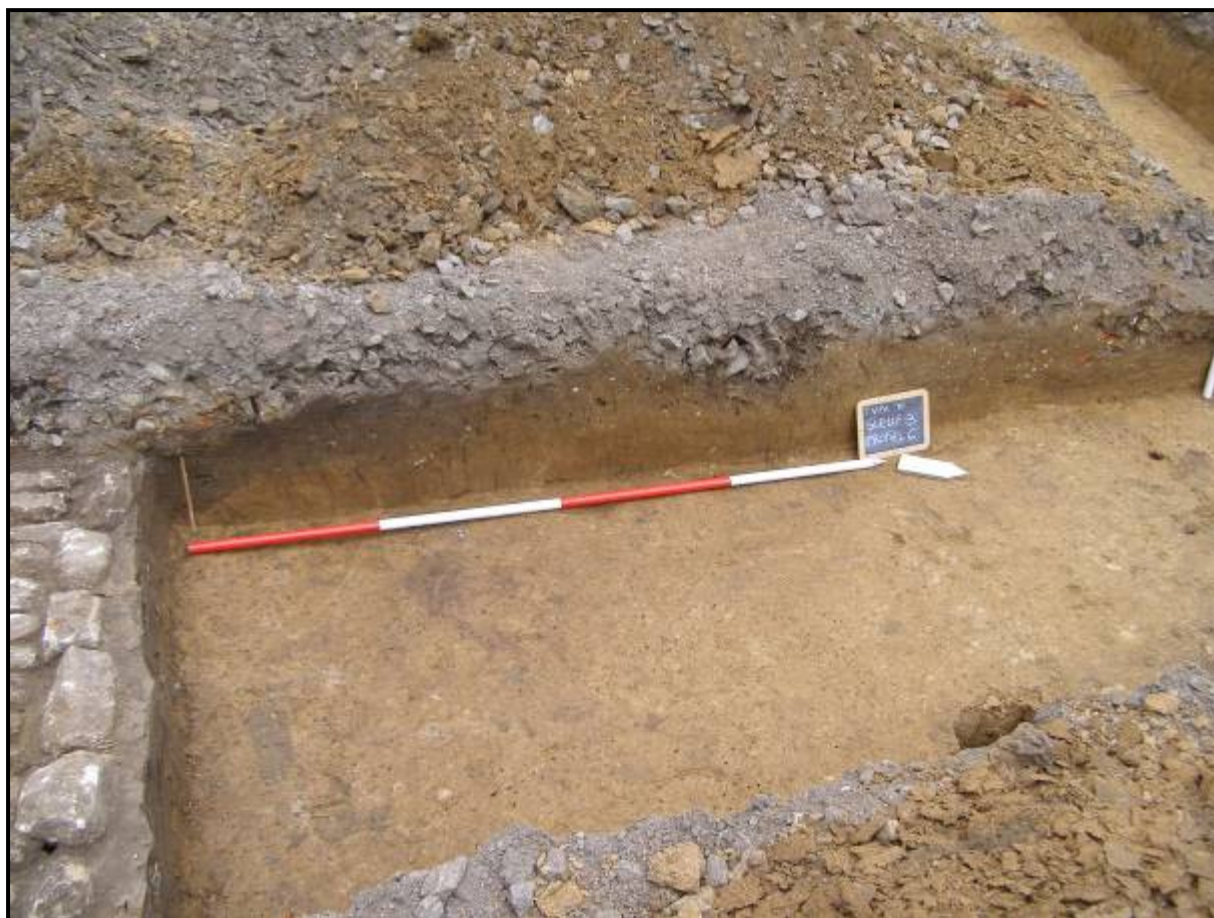
Figuur 49: Profiel C in sleuf 3.

Bovenop het oude, geplaveide koerniveau bevond zich een vrij egale laag puinige sintels, variërend in dikte van 0,20 tot 0,10m. Aan de zuidwestwand van het zuidoostelijke deel van de sleuf werd over een lengte van 3,30m het profiel van het lagergelegen sleufgedeelte geregistreerd (profiel C). Onder de puinige sintellaag (L1) kon nog een zeker stratigrafie worden waargenomen. In het zuidwesten van het profiel was duidelijk hoe er zich onder L1 nog twee lagen bevonden (L2 & L3). L3 helde sterk af naar het zuidoosten en bestond uit een vrij losse, homogene, donkergrijsbruine vulling met vrij veel spikkels baksteen, kalkmortel en houtskool. Hieronder bevond zich een schijnbaar nauwelijks verstoorde laag, die mogelijk de aanzet vormt van de moederbodem, die hier geen profielontwikkeling heeft. In het noordwesten is onder L1 een vrij groot, egaal pakket (L4) te zien, van zo'n 0,25m dik met een lichtgrijsbruine kleur, zeer veel spikkels en brokjes baksteen en kalkmortel en vrij veel houtskoolspikkels. Hieronder bevindt zich nog een lichtbruin laagje (L5) met veel brokjes baksteen en kalkmortel en vrij veel houtskoolspikkels, vooraleer de ongeroerde grond is bereikt. Opvallend is dat deze zich nauwelijks 0,48m (+72,78m TAW, R -0,48m) onder het maaiveld bevindt. Deze stratigrafie van nauwelijks een halve meter, bestaat ook nog eens uit 0,20m recente sintelophoging. De ophoging van het terrein door menselijke occupatielagen is hier dus uiterst summier. Er konden geen duidelijke ploeg- of tuinbouwlagen worden vastgesteld, wat een intensieve landbouwfunctie op deze plaats lijkt uit te sluiten.

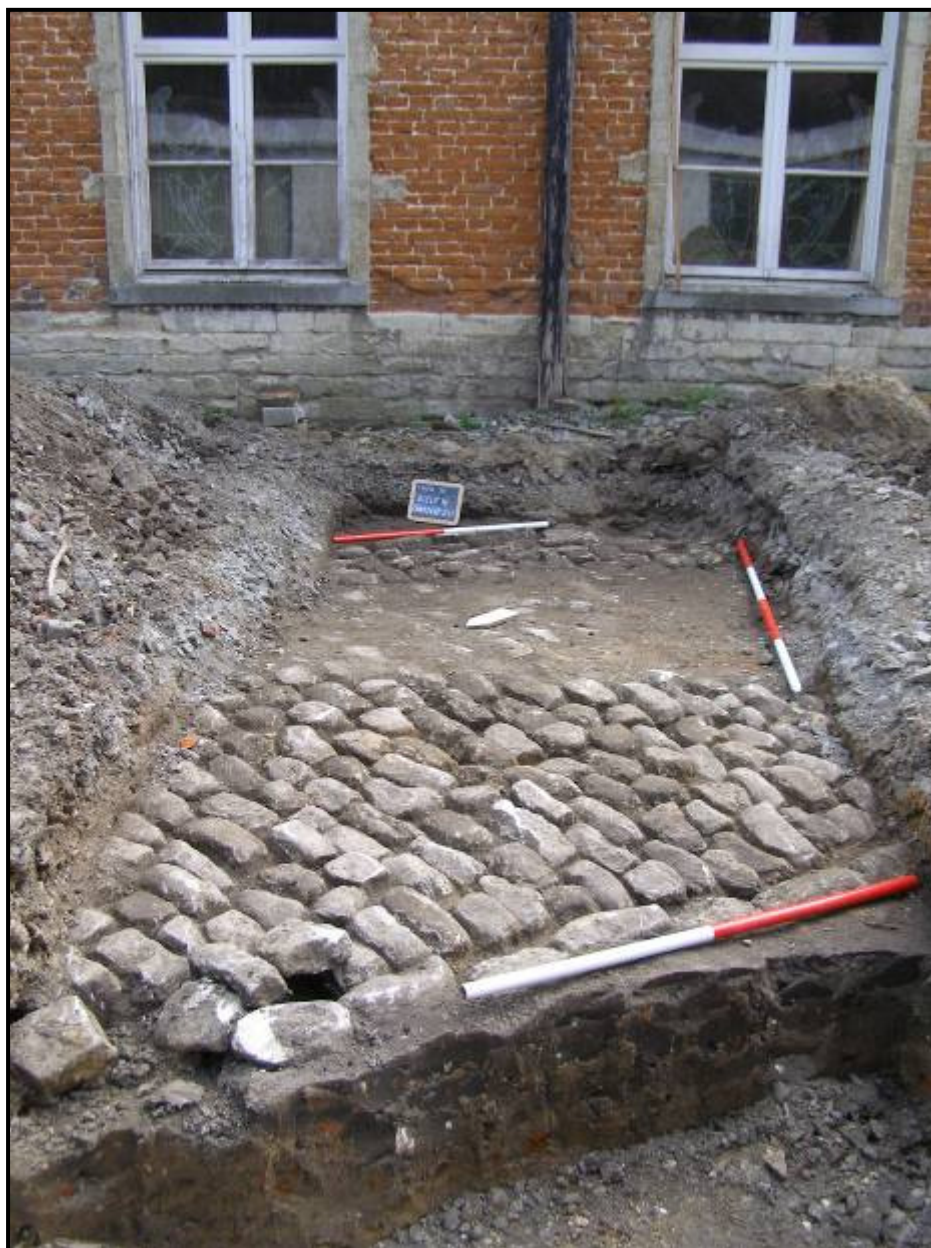
Figuur 50: Overzicht sleuf 4.

De archeologische sporen worden afgedekt door een laag puinige sintels, variërend in dikte rond 0,20m. Verder is er in de afdekking geen duidelijke stratigrafie vast te stellen.

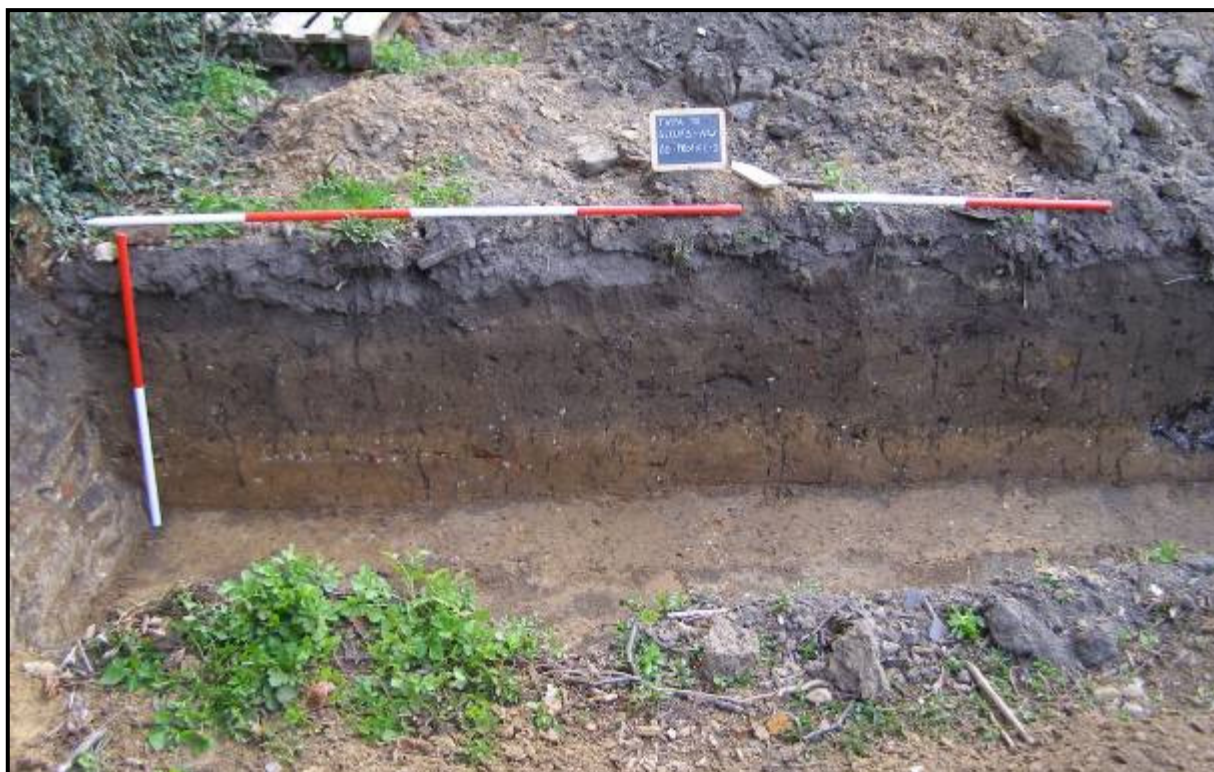
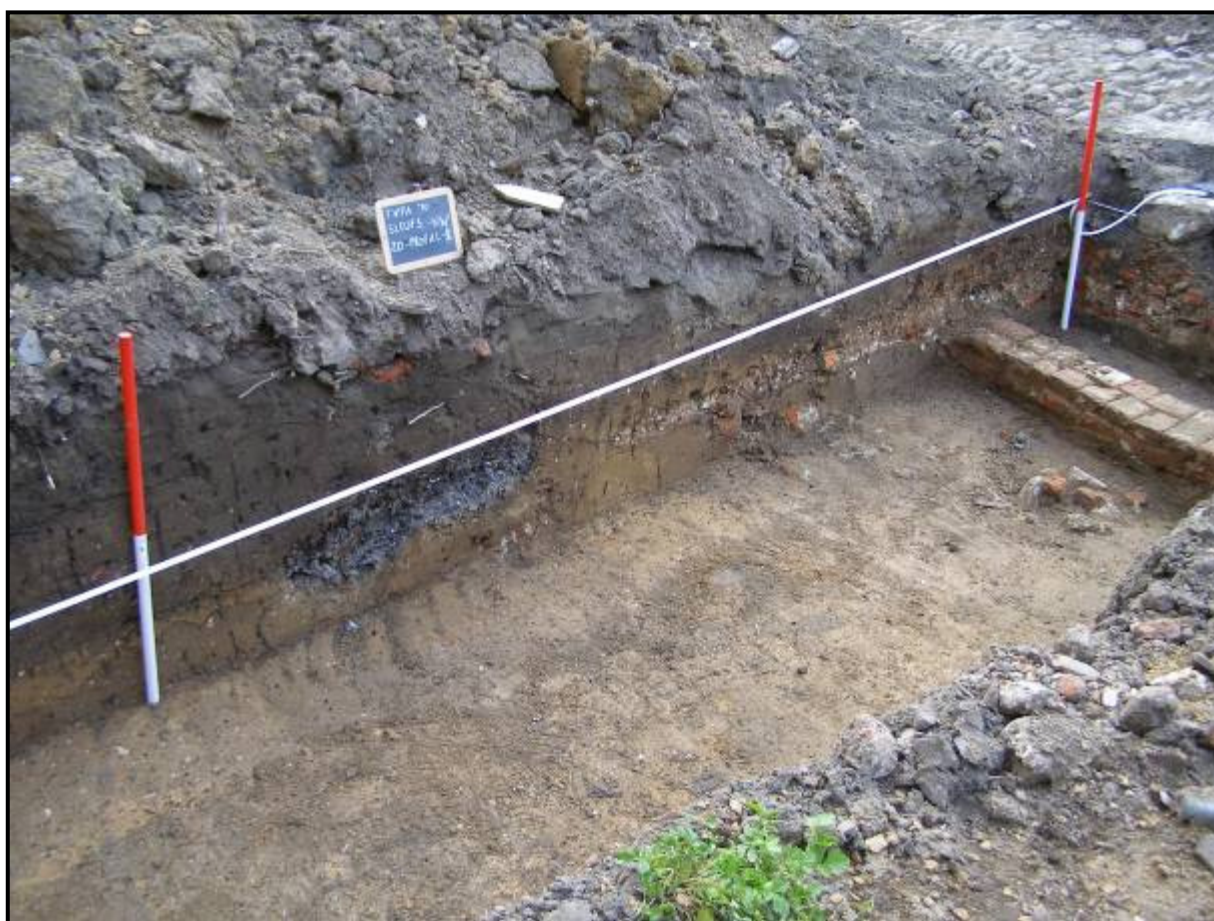
Figuur 52: Zuidoostprofiel in het noordwestelijk deel van sleuf 5.

Het zuidoostprofiel van het noordwestelijk deel van sleuf 5 werd over de gehele lengte geregistreerd. Dit profiel bood een duidelijk zicht op de opbouw van de archeologische stratigrafie.

Onder het maaiveld bevond zich een los, organisch pakket van teelaarde (L1), sterk doorworteld en met een grijszwarte kleur. Dit pakket varieerde qua dikte tussen 0,20 en 0,30m. Hieronder bevond zich, eveneens over de gehele lengte van het profiel, een vrij vast, bruinig tot donkergrijs pakket (L2), tussen de 0,20 en 0,40m dik met vrij veel spikkels en brokjes baksteen, kalkmortel en houtskool. De gelijke verdeling van deze inclusies en de scherpe aflijning aan de onderkant wijzen in de richting van een oude ploeglaag. De vulling bevatte enige fragmenten oxiderend gebakken aardewerk (vondstnummer), die niet nader te determineren waren. Laag L2 wordt doorsneden door een puinkuil gevormd door lagen L3 en L10. Deze bevatte heel wat fragmenten wit, groen en bruin glas evenals stukken oxiderend gebakken aardewerk met loodglazuur. In de noordwestelijk helft van het profiel werd onder L2 een duidelijk afgelijnde laag met donkerbruine/beige vulling waargenomen (L4). Deze bevatte vrij weinig spikkels kalkmortel, baksteen, houtskool en kalkzandsteen. Ze was ongeveer 0,10 tot 0,15m dik. De onderkant bevond zich op 0,80m onder het maaiveld en bevatte plaatselijk enkele spitsporen. Mogelijk gaat het hier om een overblijfsel van de oude schuurvloer. De textuur van aangestampte leem, evenals de verhouding met het noordwestelijke muurprofiel schijnen in die richting te wijzen. Ten zuidoosten van kuil L3-L10 was deze laag niet meer terug te vinden. Tevens dekt ze sporen S9 en S11 af en rust ze helemaal in het noordwesten op de moederbodem.

In de zuidoostelijke helft van dit profiel valt een puinlaag (L14) op van baksteen, kalkmortel en leisteenfragmenten. Deze bevindt zich eveneens onder ploeglaag L2 en is zo'n 0,10 tot 0,30m dik. Ze bevatte enkele fragment steengoed, mogelijk afkomstig uit Raeren en te dateren in de 16^{de}-17^{de} eeuw. Het ligt echter meer voor de hand om deze laag te dateren bij de inkorting van de tiendenschuur en de afbraak van de buitenmuren. Ze dekt daarenboven muur S16 af, die qua baksteenformaat als gelijktijdig met de tiendenschuur valt te dateren. Verder dekt ze ook sporen S13 (L15 en L16) en S15 (L17, L18 en L20) af.

De moederbodem werd enkel in het uiterste noordwesten van het profiel aangetroffen (L6) en bevond zich hier op +72,90m TAW (R -0,36). Dit wordt verklaard door de afhelling van het terrein in zuidoostelijke richting.

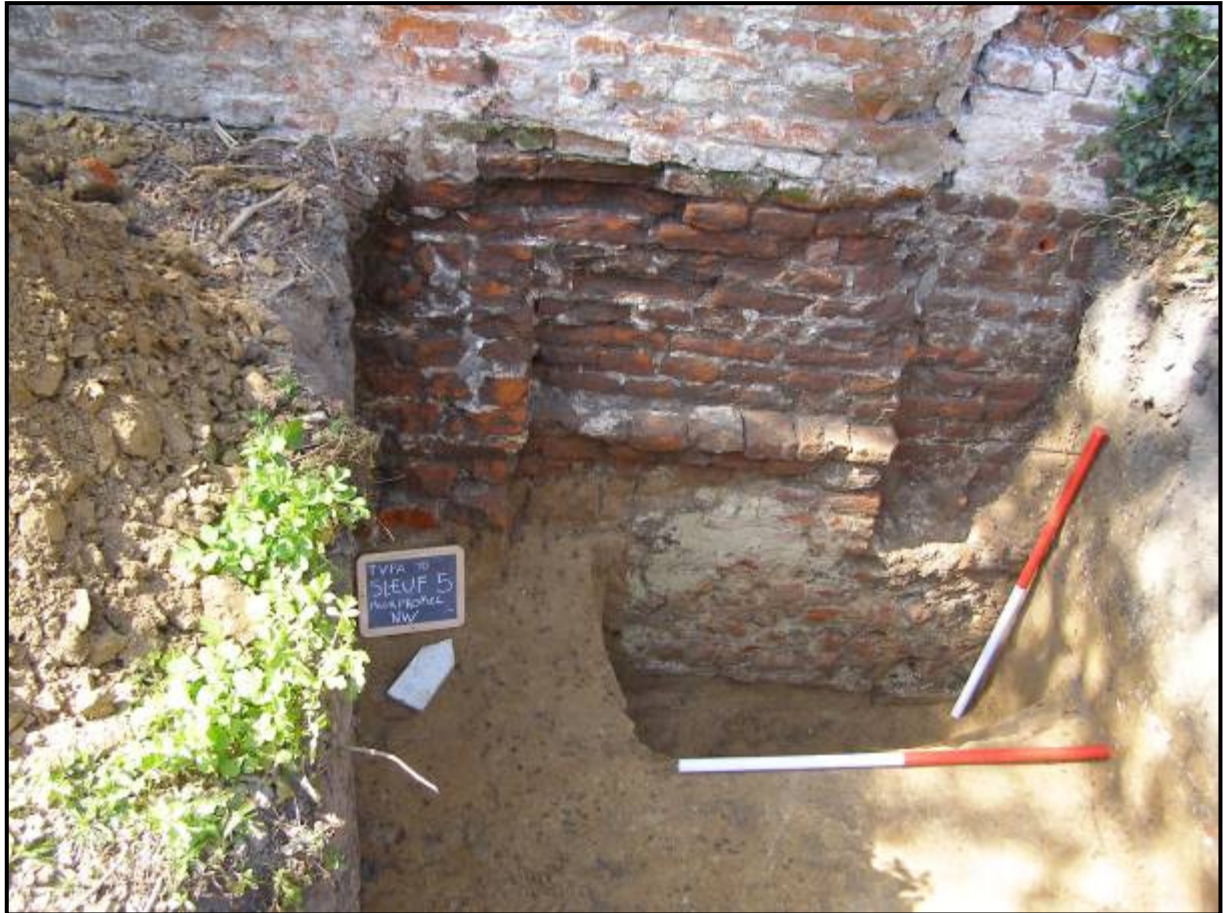
Figuur 54: Muurprofiel in noordwestelijk deel van sleuf 5.

Ook het noordwestelijk profiel van de keermuur, vermoedelijk de buitenmuur van de 17^{de}-eeuwse tiendenschuur werd over de breedte van deze sleuf onderzocht. Er werd voor gekozen om de sleuf op deze plaats in te planten wegens de zichtbare bouwnaad in de keermuur. In het profiel van de fundering blijft zich hier inderdaad een cruciale overgang in de opbouw van de fundering te bevinden. In het opgaande muurwerk zien we duidelijk hoe de muur ten westen van de bouwnaad (L1) dikker is. De muur is hier opgebouwd uit bakstenen met formaat 25,0 x 12,0 x 6,0cm in een slordig kruisverband, verbonden met grijze kalkmortel. Boven het maaiveld zijn de bakstenen bepleisterd. Net ten westen van L1 zijn de overblijfselen zichtbaar van een steunbeertje (L3). Onder L1 bevindt zich een uitspringende muurfundering (L4) in bakstenen met formaat ? x 12,0 x 6,0cm in kops verband. De onderkant van deze funderinglaag bevindt zich op 0,74m onder het maaiveld (+72,84m TAW, R -0,42m). Ten oosten van de bouwnaad bevindt zich een inspringend stuk muur L6, opgebouwd uit stenen met formaat 26,0 x 12,0 x 5,0cm in slordig kruisverband, verbonden met grijze kalkmortel. Onder het maaiveld verandert dit beeld in stenen van 20,0 x 12,0 x 6,0cm zonder duidelijk verband. Het interessantste aspect van dit funderingsonderzoek is de plotselinge verdieping van de fundering vanaf ongeveer 0,60 m ten westen van de bouwnaad. Onder L2 en L4 werd er hier een funderingslaag (L5) van 0,50m diep aangetroffen (1,40m onder het maaiveld), bestaande uit baksteen- en kalkzandsteenbrokken, verbonden met zachte, lichtgele kalkmortel. Van deze funderingslaag werd een mortelstaal (vondstnummer 58) genomen voor verdere analyse. Het is niet duidelijk of het dunnere muurdeel tegen het dikkere is geplaatst. Bovenaan is ook geen duidelijke bouwnaad zichtbaar. Funderingslaag L5 lijkt ook onder de bouwnaad door te lopen. Mogelijk werd voor het deel van het terrein dat niet werd opgehoogd gekozen voor een dikkere muur met steunbeertjes en voor het opgehoogde gedeelte voor een smallere muur met aanzienlijk diepere fundering.

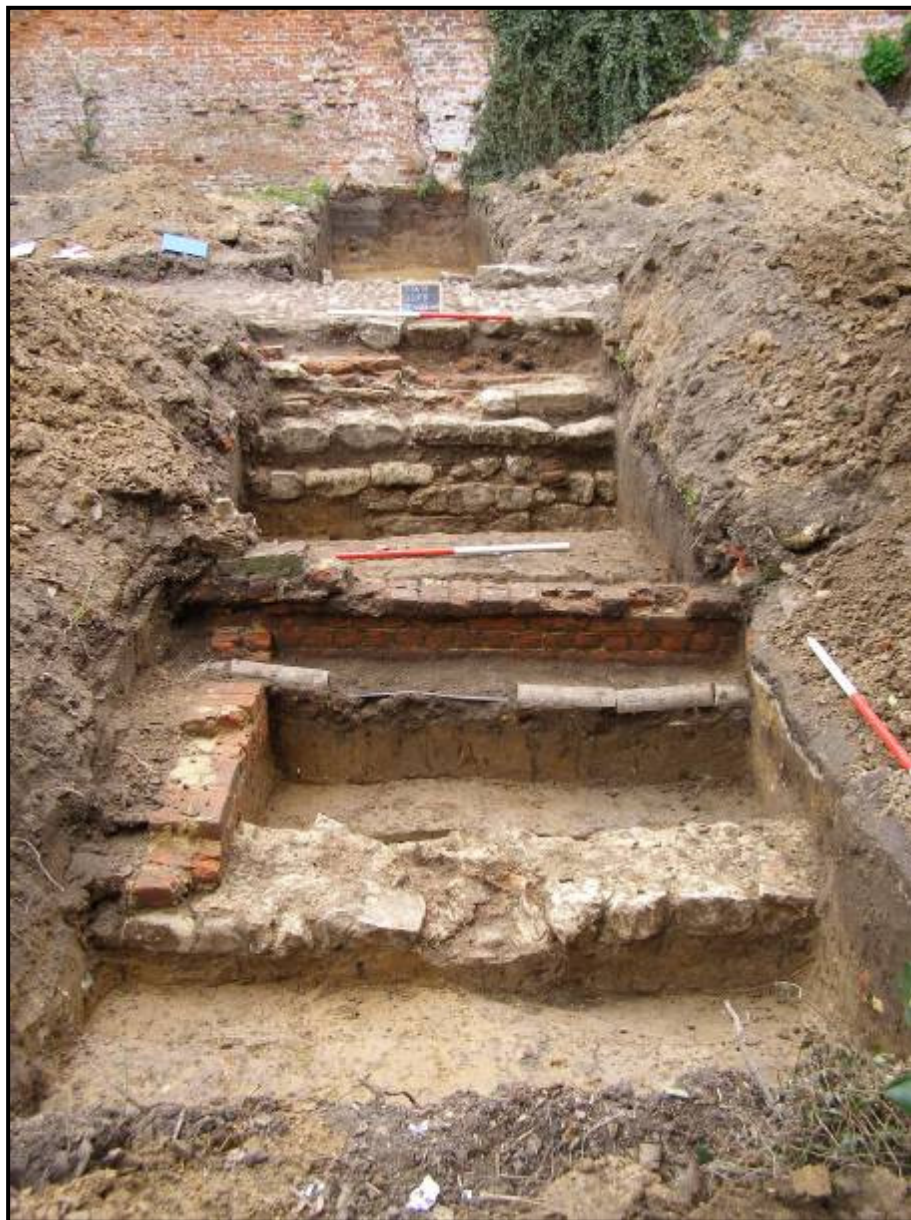
Figuur 55: Overzicht zuidoostelijk deel van sleuf 5.

Net ten zuidoosten van sleuf 1 werd net onder het maaiveld de fundering van de 17^{de}-eeuwse tiendenschuur (S17) weergevonden. Het betrof een constructie uit baksteen en kalkzandsteen, verbonden met vrij zachte, vrij zandige kalkmortel. Zowel van de mortel als van de kalkzandsteen werden stalen genomen. Naast S17 werd in twee vlakken plaatselijk verdiept tot op een diepte van +71,67m TAW (R -1,59). In het eerste vlak bleef de onderlinge samenhang van de sporen eerder onduidelijk. Wel werden duidelijk enkele recente muurstructuren waargenomen. Het gaat hier om S22 en S30. De bovenkant van S22 bevond zich gelijk met het maaiveld. S30 rustte hier losjes bovenop en stak volledig boven het maaiveld uit.

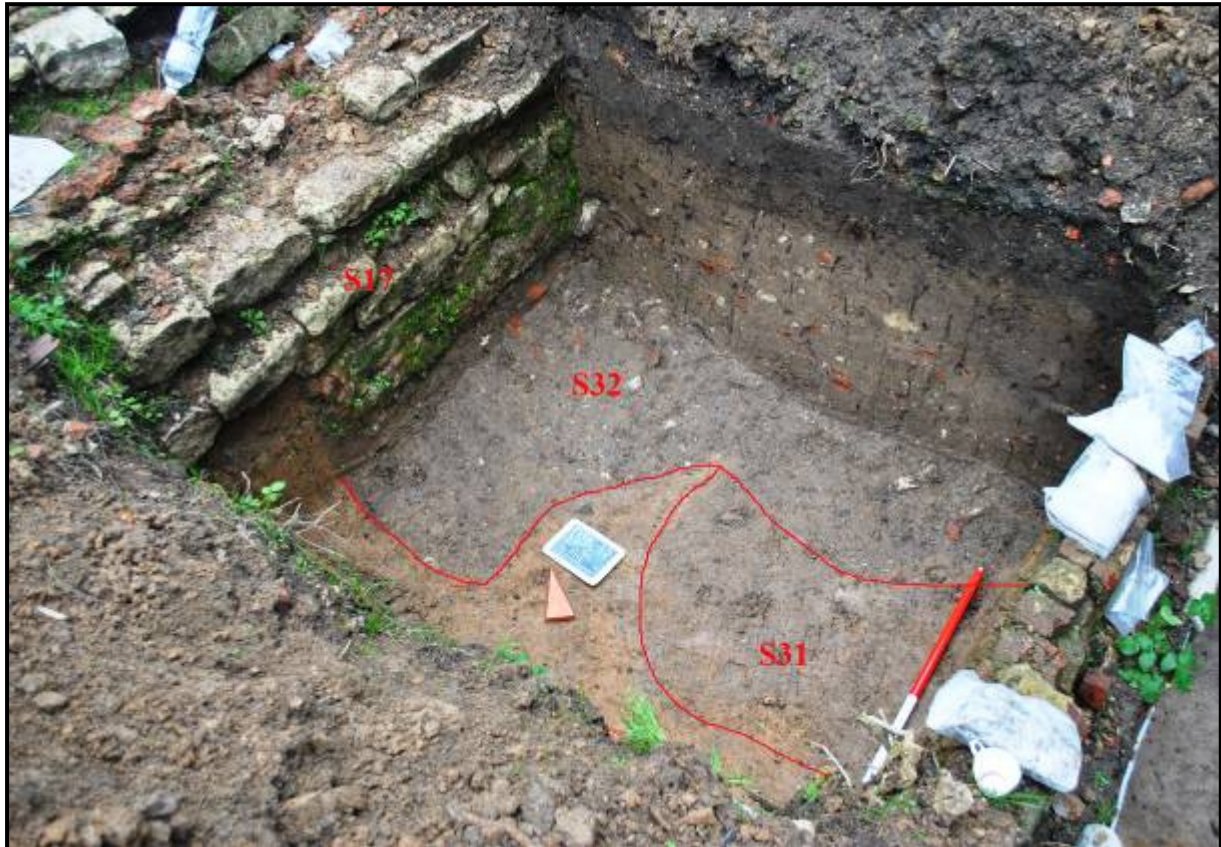
Figuur 56: Sporen S31 en S32 in zuidoostelijke deel van sleuf 5.

Een eerste kuil betreft S32. Het gaat duidelijk om een spoor met een aanzienlijk oppervlak, dat in de sleuf een L-vorm aanneemt en over een lengte van 2,90m waar te nemen is. Het loopt door onder S17 en ten noordoosten van sleuf 5. S32 doorsnijdt een ouder spoor dat wordt gevormd door S31, S23 en S26. Dit spoor was in zijn totale omvang zo'n 3,50m lang en loopt verder door ten noordoosten van sleuf 5.

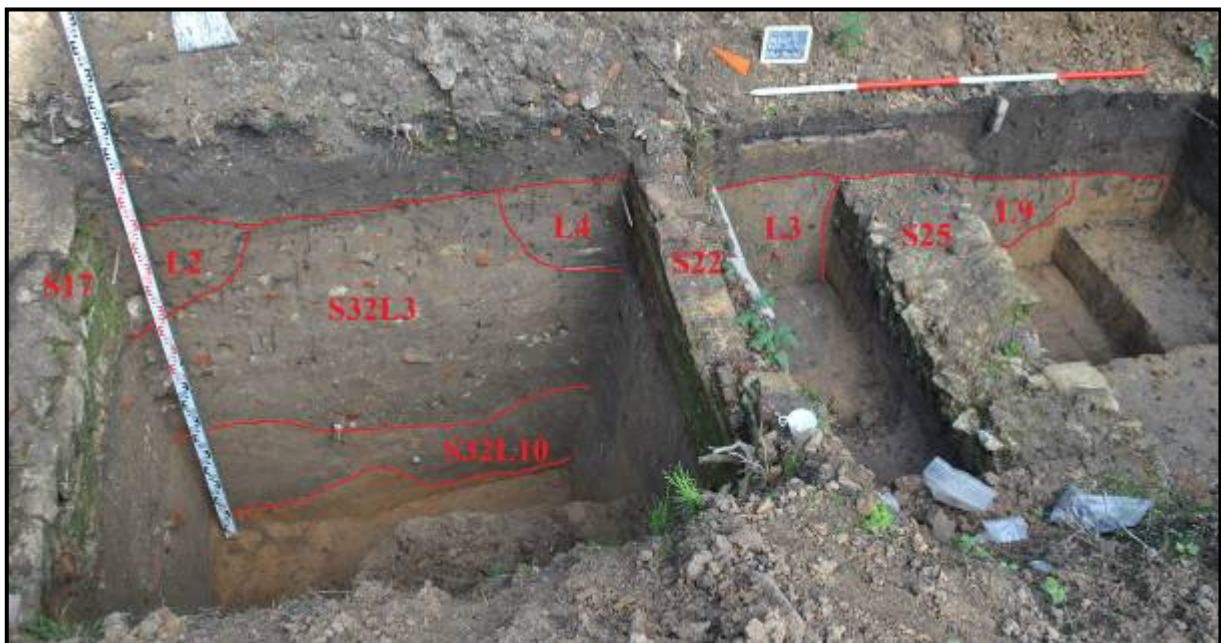
Figuur 57: Noordoostprofiel in zuidoostelijke deel van sleuf 5.

In dit onderdeel van sleuf 5 kon eveneens het zuidprofiel van S17, de zuidmuur van de 17^{de}-eeuwse tiendenschuur, worden onderzocht. Onder de boordstenen van het kalkzandstenen pad (L1), bevond zich de basis van wat ooit het opgaande muurwerk was: een funderingslaag bestaande uit kalkzandsteen en 3 lagen bakstenen met formaat 26,0 x 12,0 x 6,0cm, opgebouwd uit volledige stenen en triklezoren (L4). Deze laag was zo'n 0,15m dik.

Hieronder bevindt zich een laag kalkzandstenen van vrij regelmatig formaat, niet verbonden met mortel en zo'n 0,15m dik. Deze laag wordt door een laag grijsbruine zandleem met spikkels, brokjes en brokken baksteen en kalkmortel (L7) gescheiden van de onderkant van de fundering. In het zuidwesten bevinden zich nog enkele blokken kalkzandsteen (L8). Daaronder zit de fundering nog gedeeltelijk 0,53m dieper (L10, L11, L12 en L13), zoals dat op ongeveer dezelfde plaats aan de noordelijke keermuur ook het geval was. Hieronder bevinden zich de lagen van S32, waarin S17 werd opgetrokken. Het gaat om S17L14 (=NWprofielL3) en S17L16 (=NWprofielL10). Mogelijk werd de muur op deze plaats dieper gefundeerd vanwege de overgang op geroerde grond. Waarom deze verdieping bijna perfect overeenkomt met de verdieping van de noordelijke muur van de tiendenschuur is niet duidelijk.

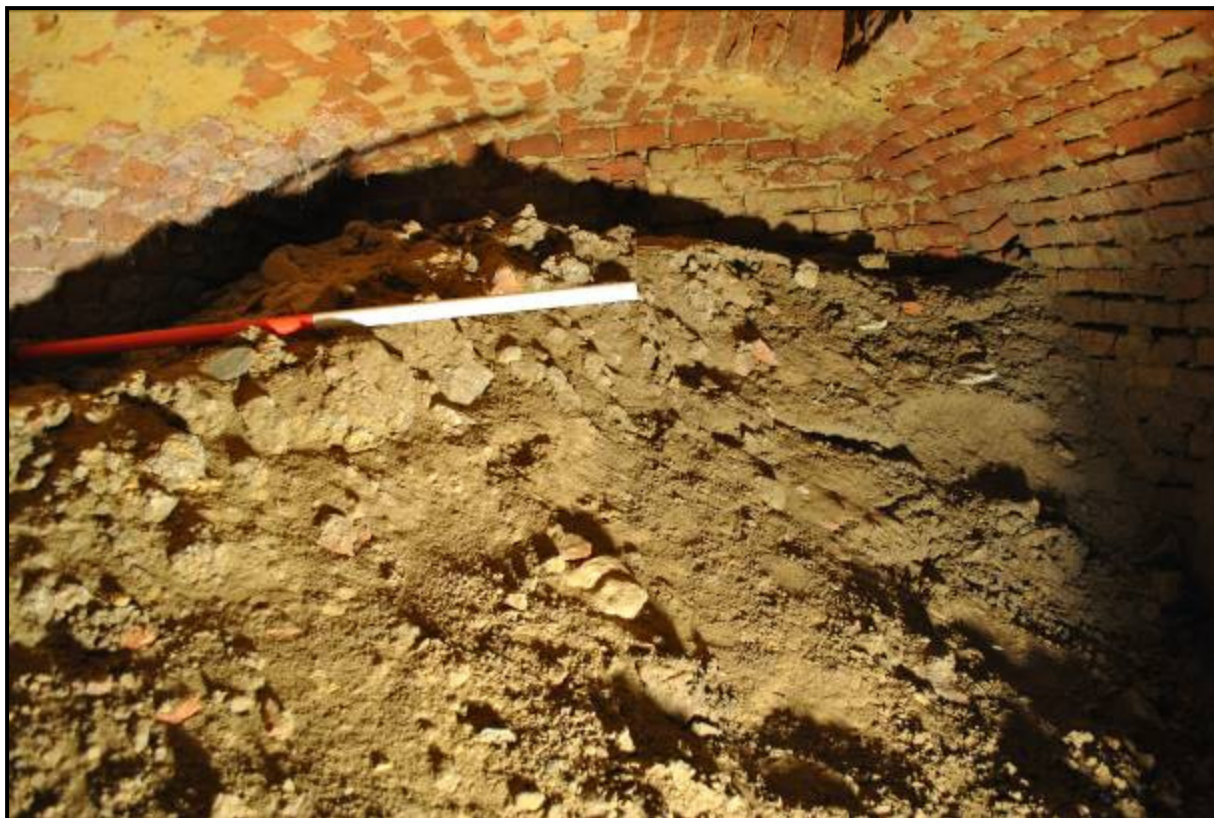
Figuur 59: Binnenzicht in de kelder.

De kelderruimte zelf was 2,95m lang en 2,30m breed. De kelder bevond zich deels onder de eerste ruimte links van de inkomshal en deels onder de bergruimte naast de trap. Het solide tongewelf van de kelder was opgetrokken uit bakstenen met formaat 26,0 x 6,0 x 12,0cm. Het plafond bevond zich 1,30m boven het vloerniveau, op +72,69m TAW (R - 0.57m). In het plafond was ongeveer centraal een vierkante uitsparing te zien van 0,46 x 0,48 x 0,30m, waarop dekstenen rustten. De onderkant van deze dekstenen bevond zich op +72,99m TAW (R -0.27m). In de keldermuren waren er op regelmatige afstanden rechthoekige uitsparingen.
